# DIOCESE DE GOMA PAROISSE NOTRE DAME D'AFRIQUE

## **Constat des dégâts causés par les tremblements de terre suite à l'éruption volcanique du 22 Mai 2021.**

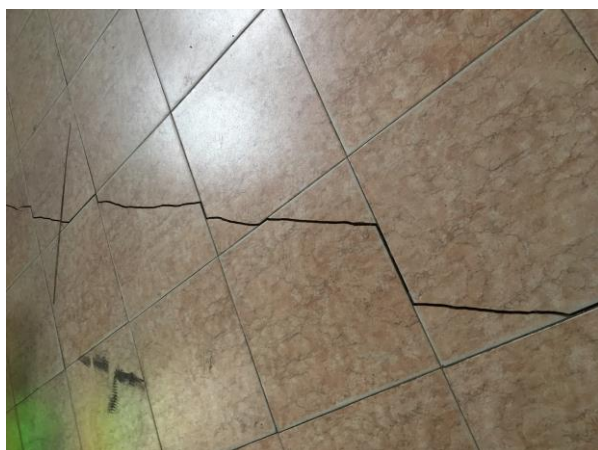
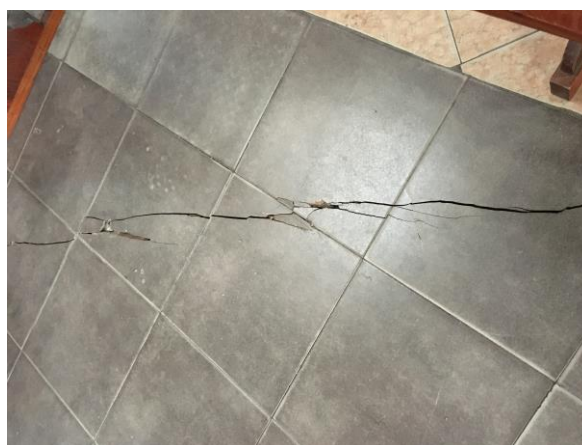
Au niveau de l'église les murs sont intacts, cependant on enregistre environ 6 fissures au niveau du sol dont la plus grande est d'environ 30m de long traversant l'église. Il y a aussi des fissures sur la terrasse à l'entrée de l'église.

*Fissures dans l'église*

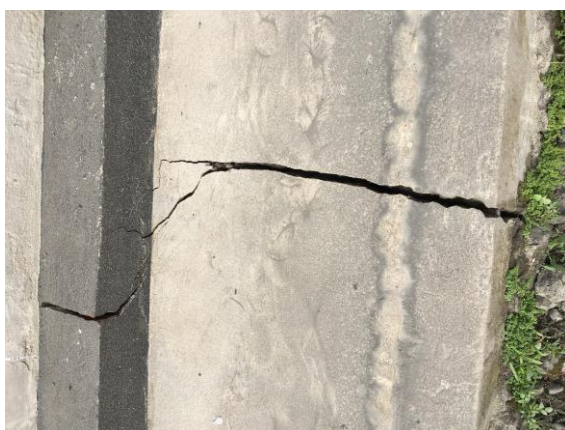
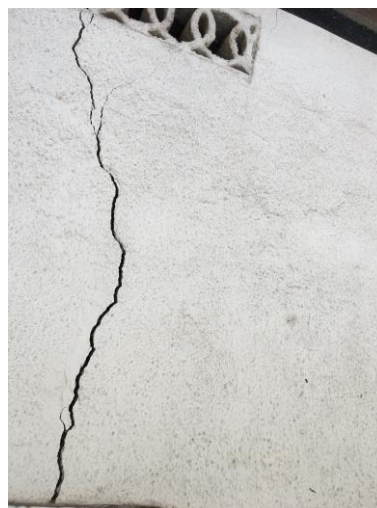
Au niveau du presbytère, nous enregistrons 9 fissures dont deux très importantes qui laissent voir à travers. En plus les tremblements ont endommagé le système qui alimentait le presbytère et l'église en eau ce qui a entraîné la perte de toute notre réserve d'eau. Et cela nous a contraints à une réinstallation de tout le système d'eau.

*Fissures au presbytère*

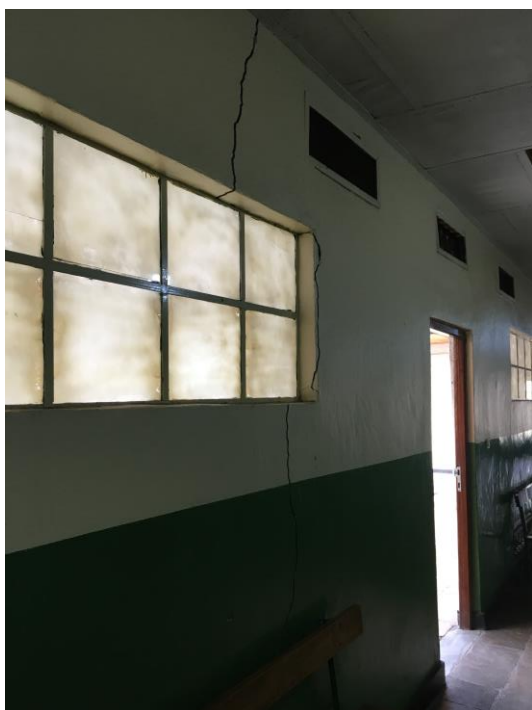
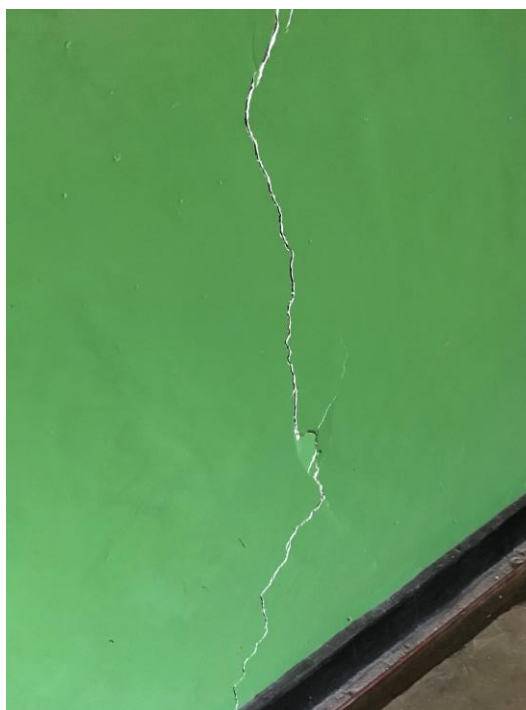
Les bureaux touchés sont : le bureau de l'animateur pastoral avec 3 fissures et le bureau du secrétaire avec une fissure. La salle Hekima a subi 3 fissures et la salle de formation des femmes en couture 2 fissures.

*Fissures aux bureaux*

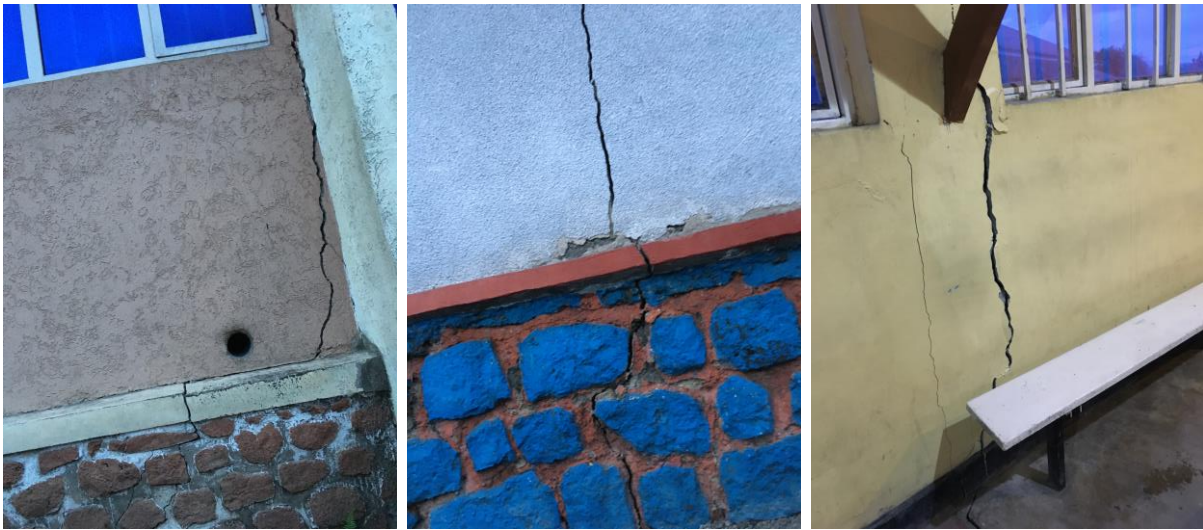
**Salle Katoyi 2000** : 9 fissures dans les murs dont une très grave, plus 5 fissures au sol dont une qui a traversé toute la salle.

**Bibliothèque** : nous constatons 7 fissures dont une grave fissure dans la salle de lecture.

**Cuisine** : Une Cassure très importante qui traverse le bâtiment d'un bout à l'autre et permettant de voir l'extérieur. Cette cassure traverse le sol et les deux murs.

*Fissures au centre paroissial des jeunes*
